# 道路附属物メンテナンス効率化の 実証報告及び勉強会

令和7年7月17日

古河電気工業株式会社

# 実証実験の実施概要

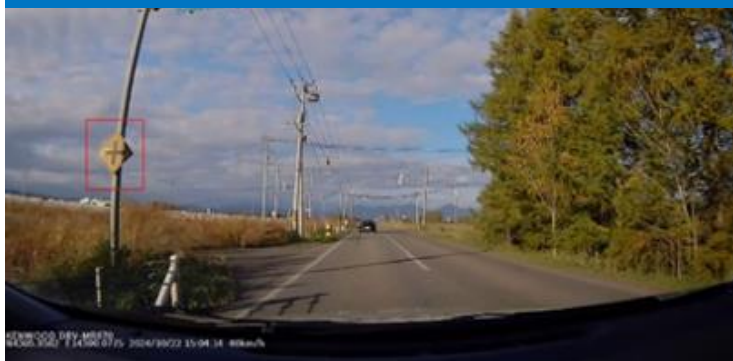
曲がった道路標識：1基

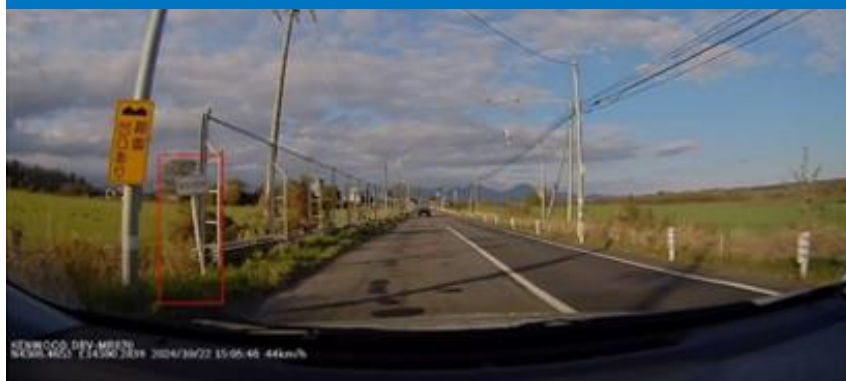
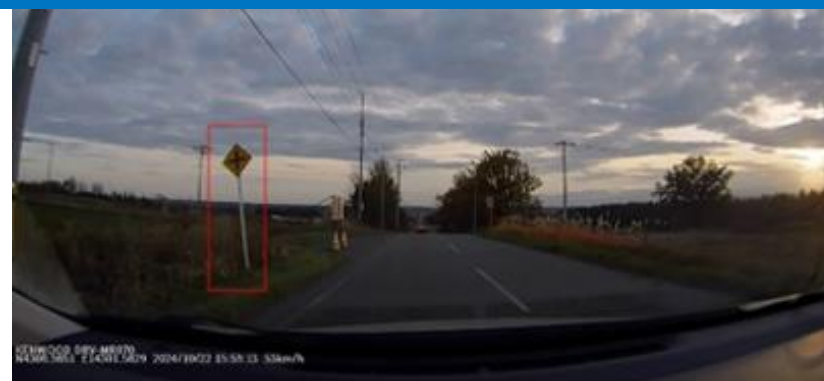
根元から傾いた道路標識：2基
