超電導ケーブルの事故時の検証

- 275 kV-HTSケーブルの地絡事故対策と模擬試験 -

Verification of the HTS Cable at an Accident

- Protection against the Ground Fault for 275 kV HTS Cable and Experiment -

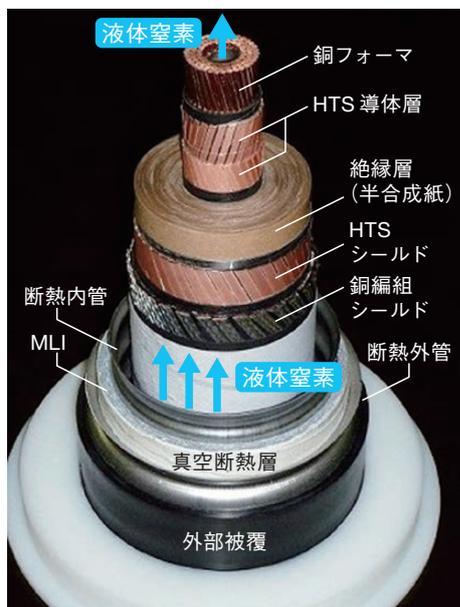
275 kVケーブルは送電網における基幹系統を担う超高压送電線で、地中送電の場合は現在OFケーブル、CVケーブルなどの銅ケーブルが用いられている。それに対してHTSケーブルは、電流の経路となる導体層がHTS線材で構成されている。HTS線材としては現在BSCCO線材とREBCO線材があり、構造や超電導層の組成に違いがあるものの、テープ形状である点は共通している。当社ではREBCO線材の使用を想定している。これを円柱の周囲に配置すれば、擬似的に円筒形状の導体層が形成されることになる。図1に275 kV-HTSケーブルの構造を示す^{3),4)}。断熱内管の中にケーブルコアが収められ、その周囲を冷媒である液体窒素が流れる構成である。66 kV以下のHTSケーブルでは、三相の交流電流を送電する三本のケーブルコアを一本の断熱管に収める構成がとられることもあるが、275 kV-HTSケーブルではケーブルコアごとに各々の断熱管を設けている。ケーブルコアの径はφ89 mmで、導体層とシールド層の間には厚さ22 mmの絶縁層、ポリプロピレンシートをラミネートされたクラフト紙(半合成紙)の積層構造が介在している。導体層は銅線束であるフォーマの外周にらせんに巻かれており、この銅フォーマは地絡事故や短絡電流通電の際の電流バイパスとしての役割も担う。シールド層は導体層の交流電流により生じる磁場を打ち消すためのもので、導体層とは逆位相で同じ大きさの交流電流が流れることになる^{5),6)}。導体層のみに交流の超高電圧が印加されるため、地絡時は導体層から接地電位にあるシールド層もしくは断熱管に電流が流れることになる。

図1 275 kV-HTSケーブルの構造
The structure of the 275 kV HTS cable.

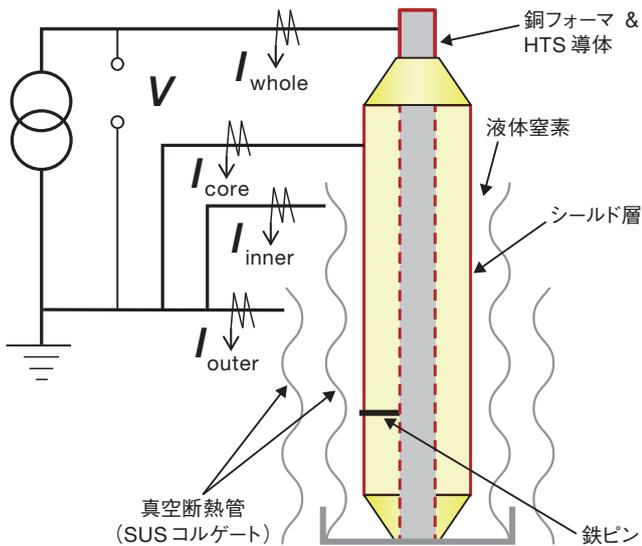
地絡模擬電流の通電時間は50 Hz交流で3サイクル分、60ミリ秒とした。これは送電系統において電流の遮断器が起動して送電線への送電を遮断する時間の目安である。通電は電流制御モードで行い、所定の交流通電を維持する電圧が電源により回路に印加される。アーク放電はケーブルコアの導体層からシールド層と断熱内管、さらには断熱外管に飛ぶ可能性があるため、これら3つの導体に電極を取り付け、電源に接続した。そしてそれぞれの経路に電流計を取り付け、各経路の電流挙動を測定した。図3に試料概略図を用いた回路図と測定されるアイテムを示す。

図3 縦置き型短尺試料試験時の回路図
The circuit diagram for the examination on the short vertical sample.

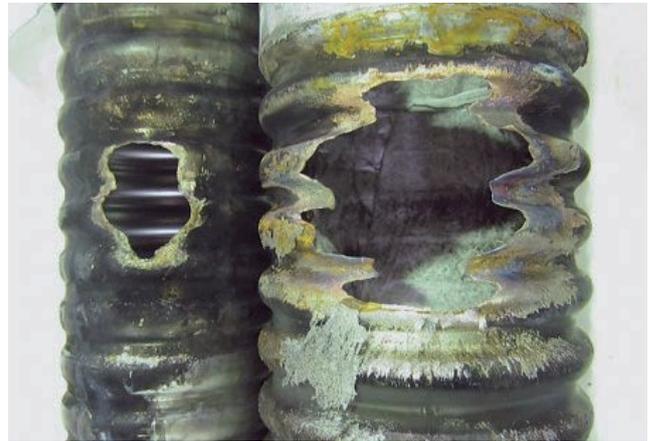
試験を終えた試料を回収し、解体してその損傷具合の調査を行った。AC10 kAを通電された試料の断熱管損傷の様子を図4に示す。左側の細いほうが内管、右側の太いほうが外管であるが、外管の穴のほうが内管のそれよりも大きい。外管の穴の周囲には溶融金属の飛び散った跡が見られ、外管の一部が溶融して飛散した状況であることが分かる。両断熱管の残された部位に顕著な変形は見られず、断熱管を変形させるほどの圧力にはさらされていないことも分かる。アーク放電による熱が断熱管に損傷をもたらした主たる原因だということになる。また地絡点周辺以外に損傷が見られないことから、断熱管を流れる電流によるジュール発熱は断熱管に損傷をもたらしていないことが分かる。

図4 AC10 kA 通電試料の断熱管損傷の様子
左側が断熱内管、右側が断熱外管
The damaged appearance of the cryostat pipe with AC 10 kA.
The left is the inner pipe and the right is the outer pipe.

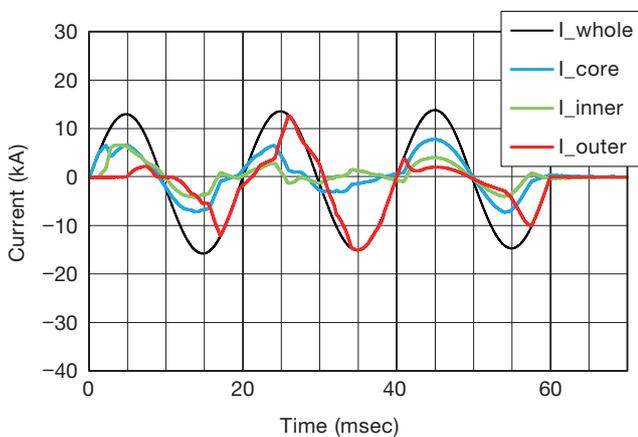
この試料に対するAC10 kA通電時の電流挙動を図5(a)に示す。図中で黒線が人工地絡点手前までの電流 (全電流)、青線がシールド層を流れた電流、緑線が断熱内管を流れた電流、赤線が断熱外管を流れた電流をそれぞれ示す。人工地絡点より先では、シールド層、両断熱管の三経路すべてに電流が流れた。別の試料ではわずかに4ミリ秒程度、2 kAに満たない電流が外管に流れたのみだったが、両断熱管共に穴が穿たれていた。これらの結果から、断熱外管に電流が流れた、すなわちアークが到達した時点で断熱外管は健全性を喪失しているものと想定すべきである。

(a) 各種電流挙動
Behavior of the currents.

図5 AC10 kA通電試料の電流・電圧挙動
The behavior of the currents and the voltage for the sample at AC 10 kA.

ここで先ほどの電流挙動に戻ると、電流が鉄ピンを流れていた通電開始直後を除き、測定された電流の大きさは、その時点でケーブルコア中心部の導体層から各経路までの間に形成されたアーク放電の規模を示していると考えられる。

タイプA試料のシールド層、両断熱管の三経路に流れた電流の挙動を図9に示す。保護層を持たない試料の電流挙動である図5(a) (3節) と比べて明確な違いが見られるのは、赤線で表される外管電流である。図5(a)では全電流のうち外管電流がかなりの割合を占めているのに対して、図9では3サイクルの通電期間中外管には電流が全く流れていない。これらの外管電流挙動は、図5(a)に示される内管外周の保護層を持たない試料では比較的規模の大きなアーク放電が外管に到達していた一方、図9に示される内管外周の保護層を持つ試料(タイプA)ではアーク放電が外管に到達できなかったことを示している。そして、電気絶縁性の不織布を積層させた保護層がアーク放電の延伸を阻止したものの、すなわち内管外周の保護層が地絡模擬通電から外管を保護したことを示している。内管外周の保護層は人工地絡点に近い積層内側が喪失したり熱で変質したりしているが、積層外側は元のままの状態を保っていた。これは、この保護層が多数の不織布の積層構造であったため積層の数だけ界面が形成されており、その結果積層方向の熱伝導度が著しく低下して放電により生じた熱が積層の外側に伝わらなかったことが有効にはたらいたためだと推測される。なお、全電流と電圧の積として求められるアーク放電のエネルギーの大きさは、10 kA 通電の保護層を持たない試料でおおよそ0.3 MJ、20 kA 通電のタイプA試料でおおよそ0.8 MJであった。後者の平均電圧が前者のそれよりもやや高かったことから、解放エネルギーに関する両者の比は電流比である1:2よりもやや高くなっている。

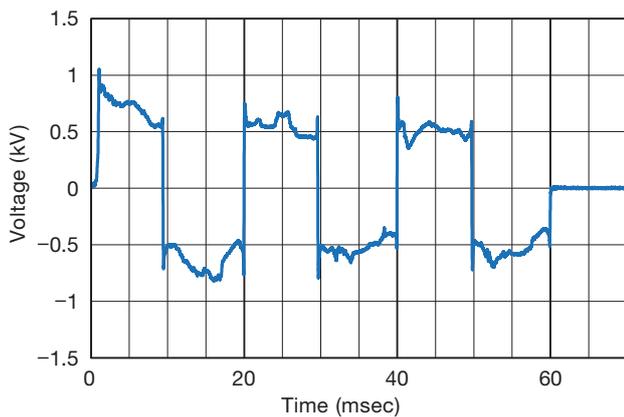
AC10 kA通電時の回路電圧の挙動を図5(b)に示す。電圧は電流の大きさによらず比較的安定しており、電流の極性反転の前後でやや高い値を示した。また、通電開始直後1ミリ秒程度は電圧が出ていない。この期間は人工地絡点に挿入した鉄ピンを電流が流れていたために電圧が出なかったものと推測され

る。そして、その後電圧が出た期間には鉄ピンは蒸発してしまっており、アーク放電の形で電流が流れたと考えられる。交流通電では極性反転の際に一度アーク放電が途切れることになる。このときにアーク放電を担う電離したプラズマが電荷の再結合により失われてしまうと、10 kV程度の電圧印加では再発弧に至らないことが以前の実験で確認されている⁸⁾。図5に示される通電実験ではどちらも設定通りの通電ができたが、極性反転の前後、すなわち電流が小さくなる間はプラズマの濃度(アークの導電率)が低下し、アーク放電の維持にやや高い電圧を必要としたのだと推測される。それ以外の期間で電圧が比較的安定しているのは、アーク放電の太さもしくはプラズマ濃度が電流の大きさに応じて増減するためだと考えられる。

(b) 電圧挙動
Behavior of the circuit voltage.

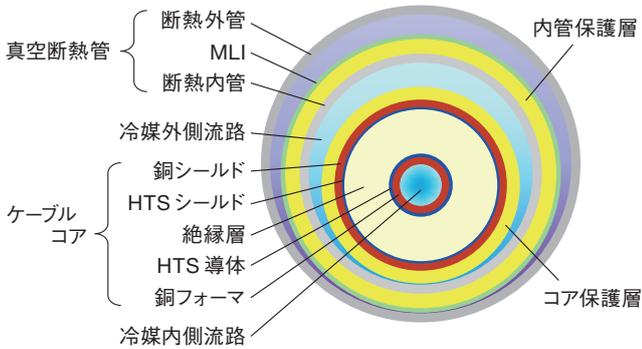
地絡事故に対するケーブルの保護として、ケーブルコア外周部への保護層の付与、断熱内管外周部への保護層の付与の二つを考えた。なお、断熱外管外周部への保護層付与には断熱外管の健全性保持の観点から効果がないと判断した。今回地絡模擬試験を行う試料として、これら二つの保護層を備えたもの(タイプA)、断熱内管外周部の保護層のみを備えたもの(タイプB)の二タイプを用意した。保護層はいずれも電気絶縁性の不織布を積層させた構造とし、その厚さを12 mmとした。タイプAおよびタイプBの試料の各部位の太さを表1に示す。また、タイプAの試料の断面概略図を図6に示す。

図6 タイプAの断面概略図
The schematic drawing of the cross section of type A.

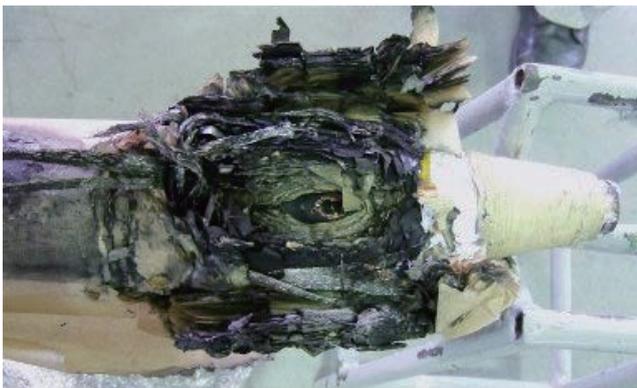
二タイプの試料に対してAC20 kA-3サイクルの通電試験を行ったのち、試料の解体調査を行った。試料全体を見ると、タイプA、Bとも外/内の両断熱管に外観上の損傷は見られなかった。今回の実験では断熱外管の健全性保持を目標としており、この結果からタイプA、Bの両方の保護方式がそれぞれに対して有効であることが示された。一方、ケーブルコアは両タイプとも特に人工地絡点の周辺が激しく損傷していた。タイプAのケーブルコアは自身の外周に保護層を備えていたが、それは人工地絡点で周方向に開裂するような形の損傷を示していた。タイプAのケーブルコアの損傷の様子を図7に示す。それより内側に位置する絶縁層、導体層、銅フォーマについては、人工地絡点のドリル穴と比べて大きな穴が穿たれていたものの、外周の保護層と比較すると損傷具合は軽いように見えた。タイプBのケーブルコアの損傷についても同様であった。

図7 タイプAケーブルコアの損傷の様子
The damage appearance of the cable core of the type A.

次に、ケーブルコア外周に施された保護層の効果を検証した。図9の電流挙動を示したタイプA試料はケーブルコア外周にも絶縁性不織布(半合成紙)からなる保護層を備えていたが、その内管電流の挙動は通電開始後わずか2～3ミリ秒後にアーク放電が保護層を破ったことを示している。図7に示されるケーブルコアの損傷具合を見ると、その保護層は熱によって徐々に破られたというよりは衝撃によって一気に破られたように見えた。最初のアーク放電の行き先であるシールド層はこの保護層よりも内側にあるため、この保護層が健全である時点で最初のアーク放電は周囲の冷媒を激しく加熱する。加熱された冷媒はガス化して大きな圧力を持ち、それが“ふた”の役割を果たしていたケーブルコア外周の保護層を一気に破ってしまったものと推測される。

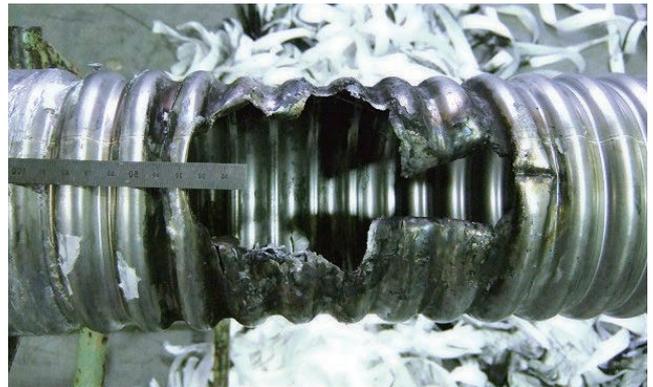
さらにその内側では不織布そのものが喪失していた。ただしその領域から少し離れると、保護層を構成する最も内側の不織布にさえ何らの損傷も認められなかった。内管から保護層をすべて除去すると、SUS製のコルゲート管には大きな穴が開いていた。この点については3節で示した保護層なしの試料に対する地絡模擬試験の結果と同じである。この穴の縁は熱で切り取られたような外観で、その周辺部に目立った変形を伴っていなかった。コルゲート管の穴の形状と大きさは保護層の喪失領域とほぼ一致していた。通電試験により損傷を受けたコルゲート管の様子を図8に示す。

図8 内管コルゲート管の損傷の様子
The appearance of the damaged inner corrugated pipe.

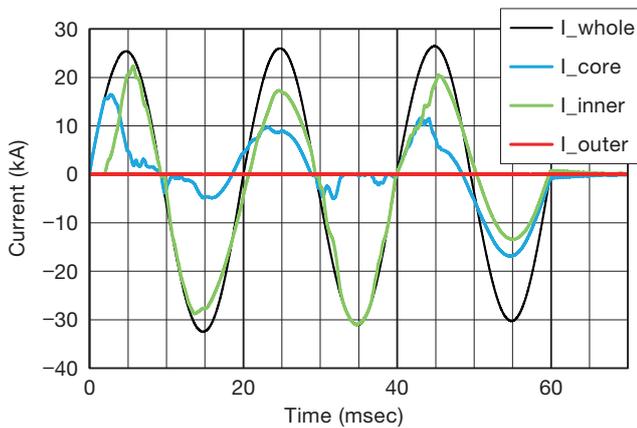
図9 タイプA試料の電流挙動
The behavior of the currents for the type A sample.
