# コストと自然環境に配慮した海底ケーブル線路

## Completion of Submarine Cable Routes Provided with Low Impact to Marine Environment and Low Cost

概要 古河電工では、自然にやさしい海底線路の建設をめざして、2000年5月沖縄電力（株）殿 久松伊良部線海底ケーブル、同年6月東京電力（株）殿 新島式根島線海底ケーブルをそれぞれ設計施工した。各工事においては、建設費のコストダウンと、サンゴ礁やイセエビの育成域である岩礁を破壊しない工法が必要とされた。このため、ケーブルの製造から現地布設工事まで、一貫して実施できる古河電工の総合力を生かし、ケーブル試作・設計から工事設計にいたるトータル設計により、自然への影響を最小限とした海底線路の建設を実現した。

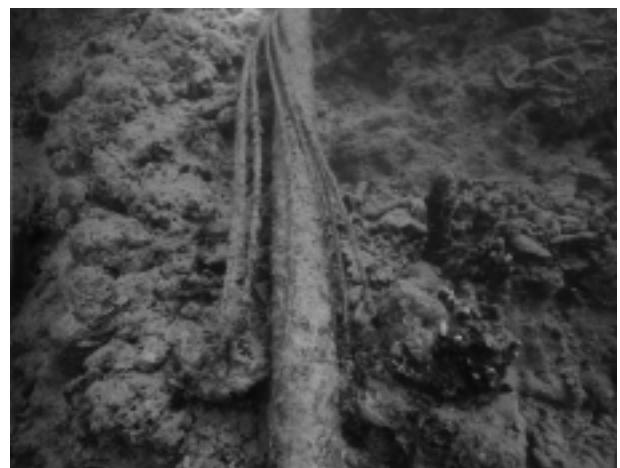
このようなルートに海底ケーブルの布設を行う場合が多いため、特に鎧装鉄線の損傷が激しく、状況によって絶縁体まで損傷を受けることがあり、従来構造の海底ケーブルの平均的な寿命は20年前後が中心であった。既設ケーブルの状況例を写真1に示す。これは布設後28年経過したものであり、部分的に鎧装鉄線が断線し、海底の岩礁に乗り上げているルートでは、絶縁破壊事故が発生する危険がある。断線している鎧装鉄線の先端形状は針状にとがっているため、単純な機械的磨耗による損傷ではなく、従来から研究・報告されているように電食による損傷と考えられる。

写真1 既設ケーブルの写真  
Submarine cable laid 28 years ago

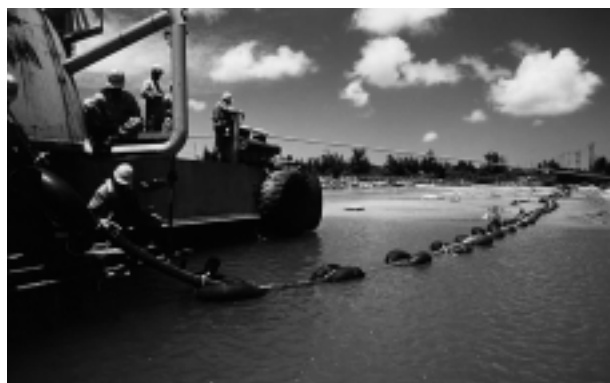
写真2 布設の写真  
Cable landing on Miyako-shima

布設工事は最初に宮古島久松側に陸揚げを行い、次いで伊良部島に向かって行われた。本ケーブルの久松側の陸揚げ点は電柱立上げであり、伊良部島側はケーブルハウスである。布設工法は、布設船の微妙な操船が可能であるアンカリング工法を採用した。アンカリング工法は、図3に示したとおり、事前に配置したアンカーワイヤーを布設船上のウインチで巻き取ることで布設船を前進させ、予定ルートに正確に布設を行う工法である。

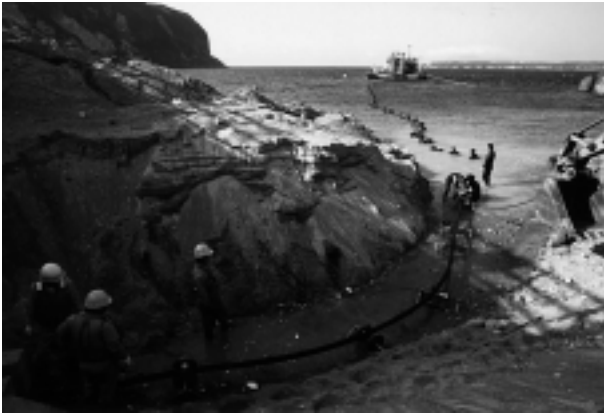
写真3 新島側陸揚げ状況図  
Cable landing on Niiijima
