接触式舵角トルクセンサの開発

Development of a Contact-Type Sensor for Steering Angle and Torque

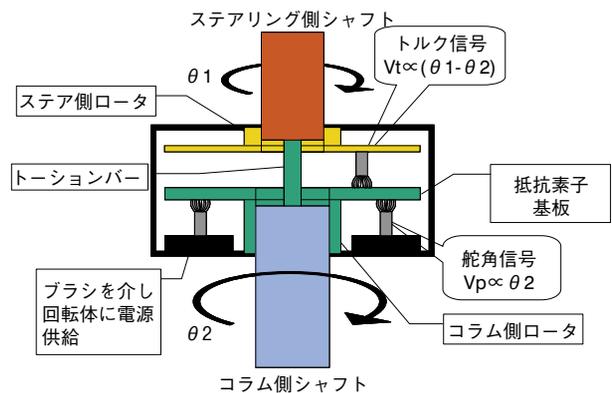
図1 舵角トルクセンサセンシング構造(1)
Torque and position sensing mechanism (1)

本センサのトルク・舵角センシング構造を図1、図2に示す。本センサは、コラム側ロータと一体となって回転する抵抗素子基板の片面にトルクセンシング側、もう片方に舵角センシング側パターンが印刷されている。トルク側はステア側ロータに配設されているブラシ、舵角側はセンサ筐体側出力基板に配設されたブラシと接触・摺動する構造となっており、運転中にトーションバーの振れ、及び、ステアリング回転する際、ブラシの基板面との接点位置の変化により抵抗が変動し、要求仕様に従ったトルク・舵角信号を出力するものである。ここで、本セ

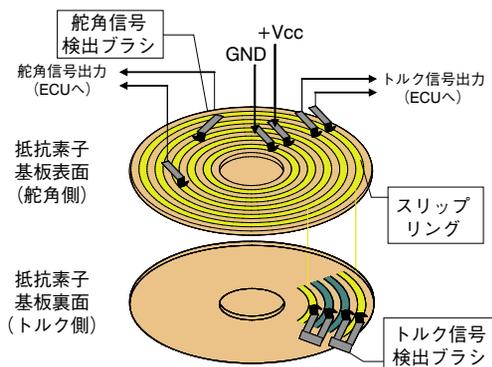
図2 舵角トルクセンサセンシング構造(2)
Torque and position sensing mechanism (2)

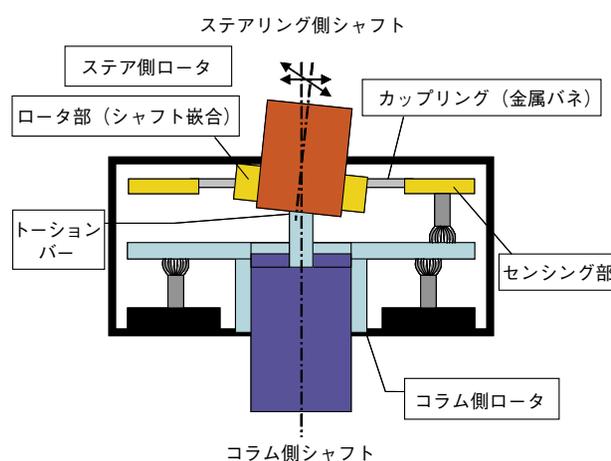
図3 カップリング構造
Coupling structure

そこで、シャフトと嵌合するロータとセンシング部の間に金属バネ材のカップリングを設けることとした。図3にカップリング構造を示す。このカップリングは、ロータが嵌合するシャフトがX-Y方向に偏芯しても摺動摩擦が増大することなく、

このシャフト間の軸ズレを吸収することを目的としている。ただし、このカップリング構造を織り込んだ試作品を製作し、シャフトに組み込んだ状態で信号応答性を確認したが、十分な結果が得られなかったため、急遽、原因究明し対策を検討した。

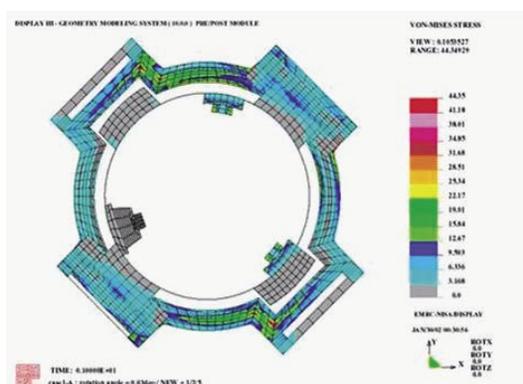
図4 FEM解析過程
Result of FEM analysis

まず、部材の材料特性・設計形状を設定、ステアリング側ロータがシャフトから受けるトルクや応力を入力し、その時にロータ全体の歪み及び応力を解析、その解析結果を基に現設計からの設計変更箇所の検討を行った。図4にその解析過程を示し、図5、写真1にFEM解析に基づくカップリングの設計変更形状を示す。

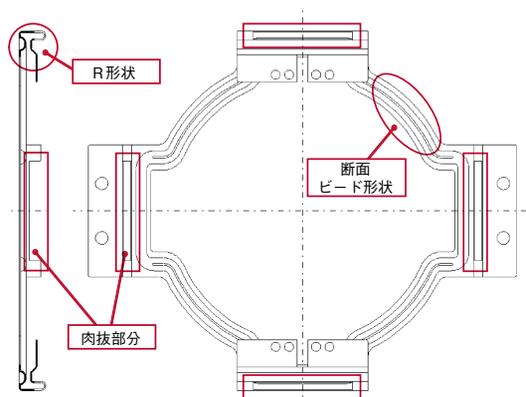
図5 カップリング設計変更図
Design change of coupling

このFEM解析結果から、X-Y方向の撓みについては、R形状部4箇所大きく肉抜きを設けて、R部が柔軟に撓む様にした。その結果、両シャフト間に偏芯が発生しても部材間の摺

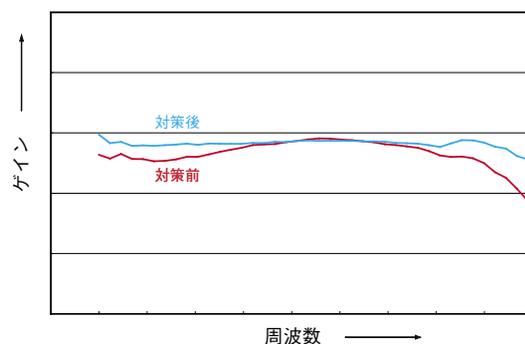
図6 対策前後での信号振幅低下比較
Amplitude plot before and after design change

動摩擦が大きくなることなく、ガタを吸収できる構造となった。また、回転方向についてはビードを設けることでカップリング全体の剛性をアップさせたところ、シャフト回転に対してセンシング部に配設したブラシの追従性が向上し、シャフト間に高周波数の揺動を印加した場合の信号応答性が改善した。図6、図7にシャフト揺動時の回転周波数に対する信号応答性の振幅低下と位相遅れの改善効果を示す。また、カップリングだけでなく、それに付随するロータ部の肉厚を増す等、ステアリング側ロータ全体で設計改善を行った。また、設計変更後のセンサ試作品を試験車両に搭載し、実際に車両操作時のフィーリングを確認した。その結果、ステアリング回転時の引っかかり感もなく、操舵フィーリングも充分満足いくものとなった。

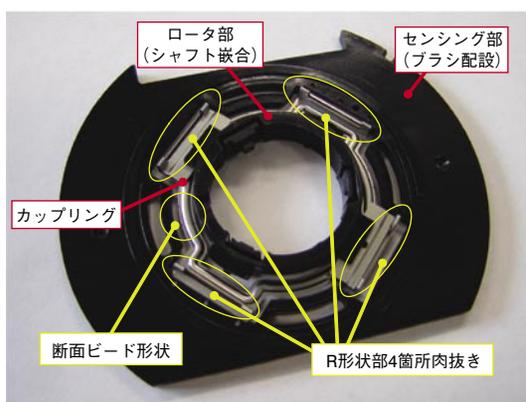
写真1 ステアリング側ロータ設計変更品
Steering-side rotor after design change

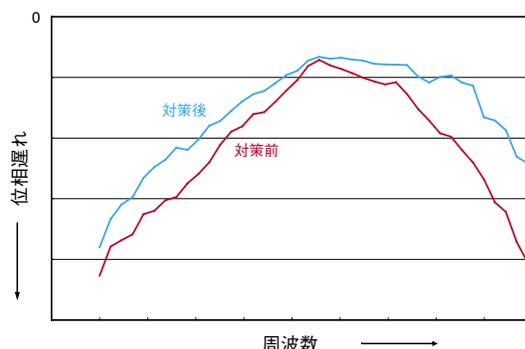
図7 対策前後での信号位相遅れ比較
Phase plot before and after design change

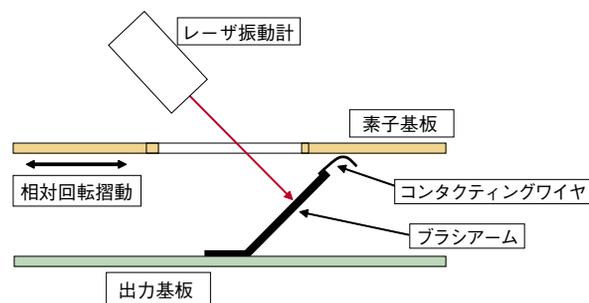
図8 ブラシ振動測定模式図
Principle of vibration frequency measurement

第一に、ステアリングが回転し、ブラシが基板と摺動する際のブラシの固有振動数を測定するため、直接基板と接触するブラシが外部から視認可能なセンサを試作し、センサ外部からレーザ式振動測定計を用いて、センサ回転時のブラシの振動数を測定した。その測定模式図を図8に示す。

その結果、本センサに搭載のブラシ総てに3150 Hzに非常に近い振動が確認された。

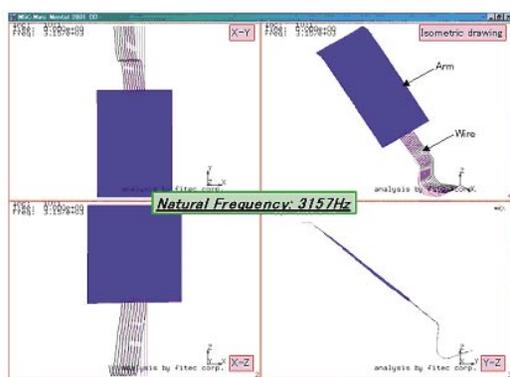
図9 FEM解析でのブラシ摺動時振動モード
Vibration mode of brushes based on FEM analysis

また、上記検証と同時にFEM解析を行い、ブラシが摺動する時に出現し易い振動モードを幾つか検証した。その中で一番出現しやすい振動モードを図9で示す。この振動モードは、ブラシ先端に配設され、実際の摺動面となるコンタクティングワイヤが基板表面との摺動時に全体で横に振動するモードであり、このモードでの振動数3157 Hzは、前述の3150 Hzと非常に近似している。また、この振動モードではブラシアーム自体の大きな振動は見られなかったが、別の振動モードでブラシが上下に振れるモードも確認されている。

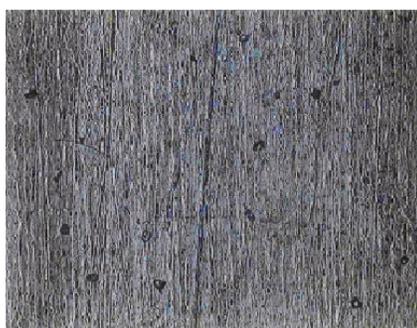
写真2 音圧高品のめっき表面写真(×250)
Gold plated surface of high audible noise sample

まず音圧の高いものと低いものとめっき面の表面状態を示した写真を写真2、写真3に示す。音圧の高いサンプル写真2の表面状態が全体的に粗いものに対して、写真3の音圧の低いサンプルはめっき表面が細かいことが確認できた。そこで、めっき面の表面状態を数値化できる要素を検討した。当初、平均粗さ(R_a)や最大粗さ(R_{max})などの数値で相関が取れると考えたが、音圧との相関は見られなかった。そのため、別の要素で音圧との相関を取ることが可能であるか検証を行い、その結果ブラシとの摺動摩擦力との相関に注目することとした。

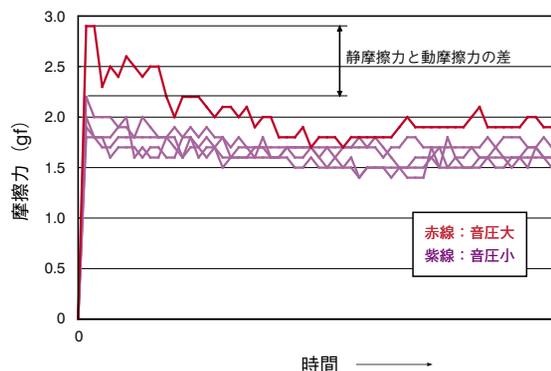
図10 めっき面とブラシの摩擦力測定結果
Friction between plated surface and brush

以下に、素子基板めっき面とブラシの摩擦力の測定結果を図10に示す。フォースゲージと回転ステージを組合せた専用のブラシ基板間回転摩擦力測定器を製作し、摩擦力を測定したところ、音圧の低い素子基板めっき面はブラシとの摺動摩擦力も低い結果となった。そこで、音圧低減の対策案としてブラシとの摺動摩擦力の小さい表面処理方法を調査することとした。

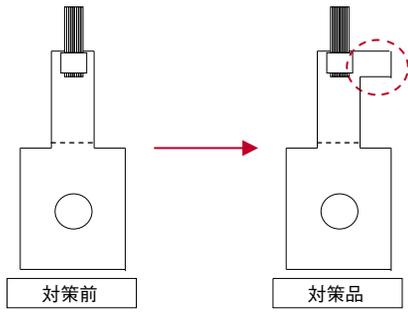
図11 ブラシ変更形状
Design change of brush

図11にブラシの変更形状を示す。ブラシの配置スペースと今までのブラシ接点の接触信頼性の保持を鑑みて、ブラシの重量増分を、ブラシアームを非対称形状にすることで対応した。

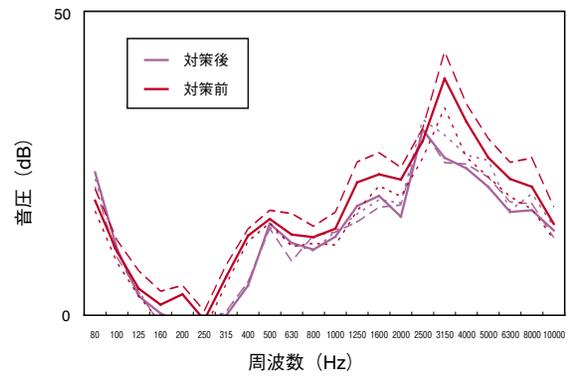
図12 摺動音対策品音データ
Audible noise data of countermeasure product

これにより、3150 Hzで発生した高いピーク音圧を大きく低減することができた。対策前後での1/3オクターブ周波数測定の結果を図12に示す。

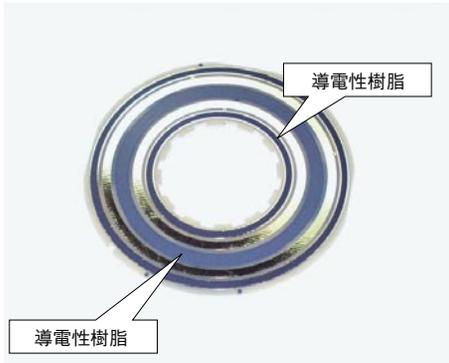
写真4 導電性樹脂オーバーコート付素子基板
Element substrate coated with conductive resin

また、ブラシとの摺動摩擦力の小さい表面処理方法として、めっき表面の導電性樹脂でのコーティングとめっき表面処理方法の変更で対応した。写真4に示すように導電性樹脂コーティングした素子基板を採用することで、仮にめっき面の表面が粗くても、磨き面の目に導電性樹脂が入り込み、平滑な摺動面を形成することができる。また、コーティングで対応できないめっき表面については、低摩擦力のめっき処理方法を採用することとした。新めっき工程では、Ni・Auめっき前処理で化学研磨処理を多くすることにより、物理的な研磨で発生していた研磨

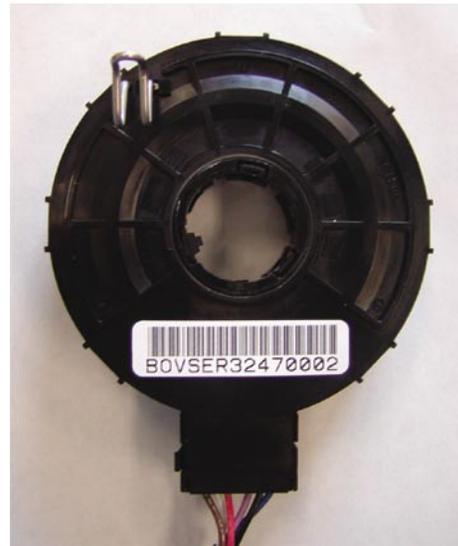
写真6 接触式舵角トルクセンサ外観
Appearance of steering torque and position sensor

本センサは前述の客先要求である、操舵性・耐久性・静粛性の改善を達成し、2003年4月から量産を開始した。本センサの外観を写真6に示す。今後、更に操舵性、静粛性の向上を図る。

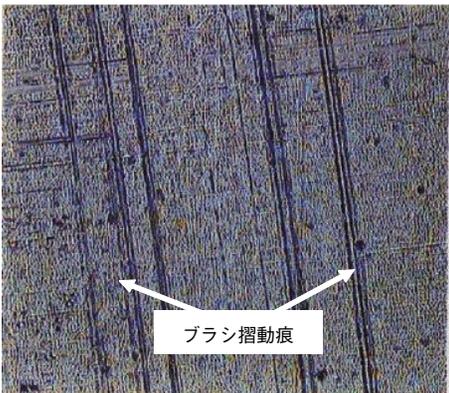
写真5 金めっき面表面写真(×250)
Gold plated surface of countermeasure product

の粗さばらつきや深浅の差が抑制可能であり、写真5で示すようなめっき表面の円滑さを出すことができる。
